**ORADOUR
SUR GLANE**

Wege und Umwege der
Vergegenwärtigung
eines Kriegsverbrechens
IVa

Ernst A. Lumpe

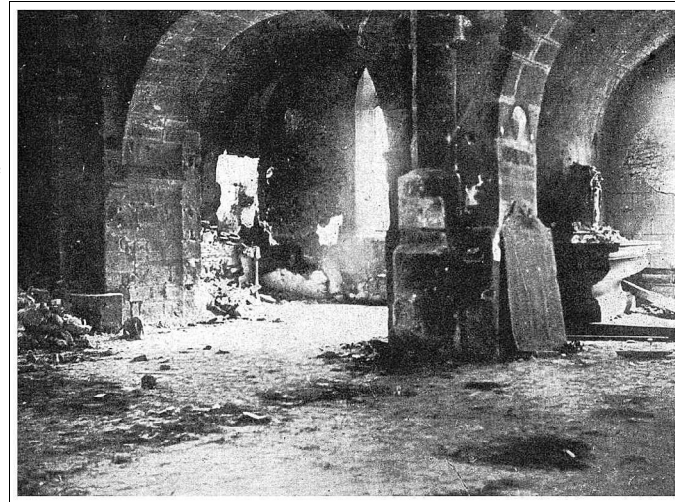
Rechts: Blick in die St. Anna-Kapelle(6) auf den bei der Katastrophe zerstörten Altar. Die dunklen Verfärbungen weisen auf einen Brand hin. Rechts die St. Joseph-Kapelle mit Altar und herabgefallener Gedenktafel(5). Der Boden ist bereits weitgehend gesäubert. Die aus der St. Anna-Kapelle berichteten dezimeterhohen Aschen- und Knochenreste sind beseitigt, was allerdings durch die später Zugang erhaltenden französischen Rettungskräfte besorgt wurde. Das Hauptgewölbe ist **noch nicht eingestürzt**. (Foto: Lucien Lavaux)

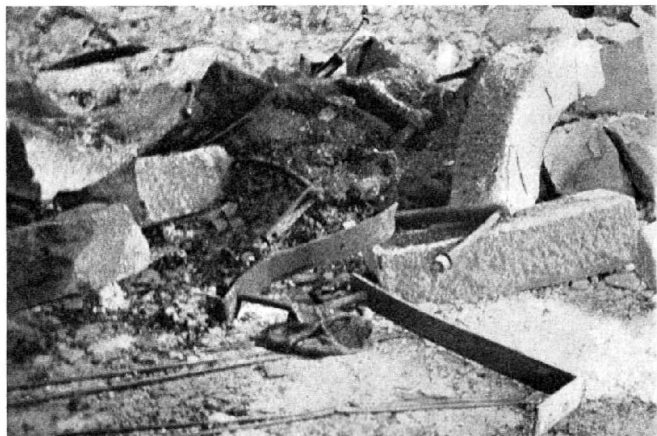
Le bronze de la cloche fondue et amalgamée dans les pierres de la voûte du clocher effondré.

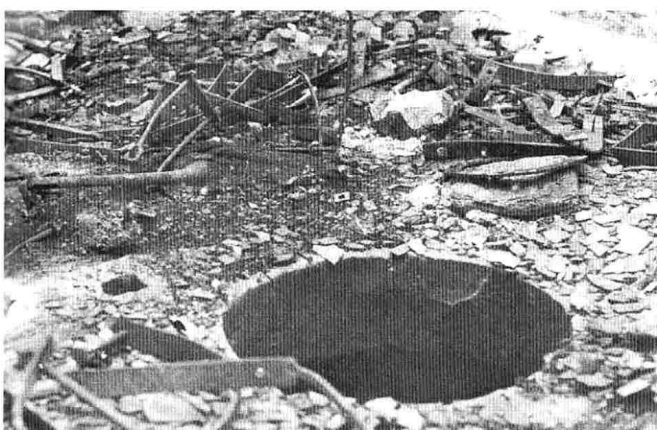
L'oculus du clocher de l'église après l'incendie.

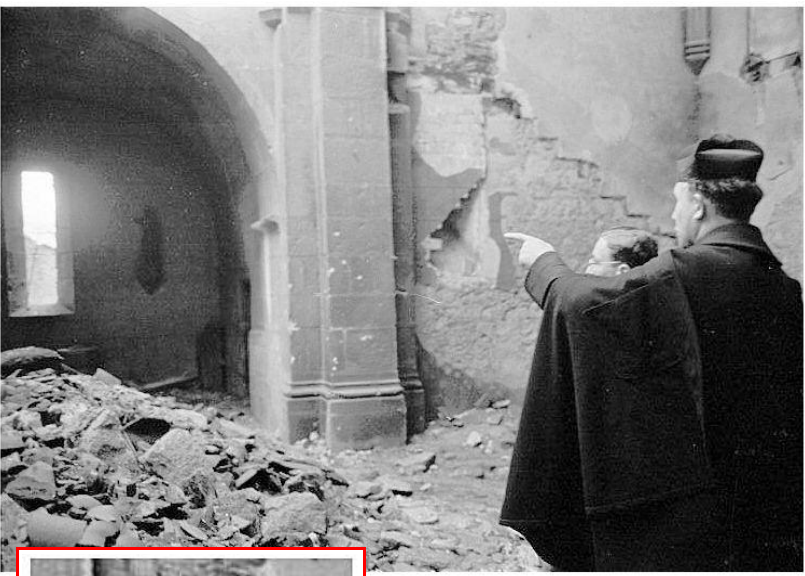
Ein hochinteressantes Foto von **Henri Cartier-Bresson** aus der Zeit **nach dem Einsturz** des Hauptgewölbes im September 1944 zeigt den linken Teil des Turmraumes: Hochwürden werden die Trümmer gezeigt, mutmaßlich von einem Pfarrer. Gut zu sehen der Gewölbeschutt links und das, was sich durch helle Flecke am Pfeiler als **abgeprallte Einschüsse** zeigt bzw. dafür gehalten wird. Natürlich würde hier wieder der naseweise Revisionist seine nebensächliche Frage stellen: Hatten die Schützen gar keine Sorge, daß die Abpraller als Querschläger sie selbst treffen würden... Daneben die wie **herausgerissen wirkenden Spuren** der Treppe zur verschwundenen Empore. Daß diese Spuren nicht nur so wirken, sondern es dafür kaum eine andere Erklärung als rohe Gewalt von oben geben dürfte, könnte einleuchten.

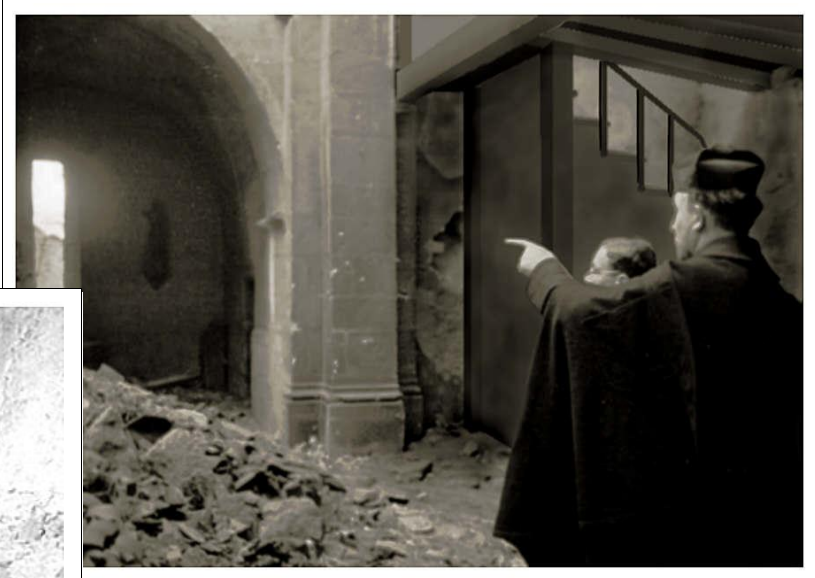
Links: Die **heutige Gesamtansicht** der Wandfläche, an der einstmals die Treppe zur Empore hochführte. Man ist überrascht, wie die Restaurierung jenes eigenartigen Ausbruchs in der Wand vorgenommen wurde (vgl. oben S.32).

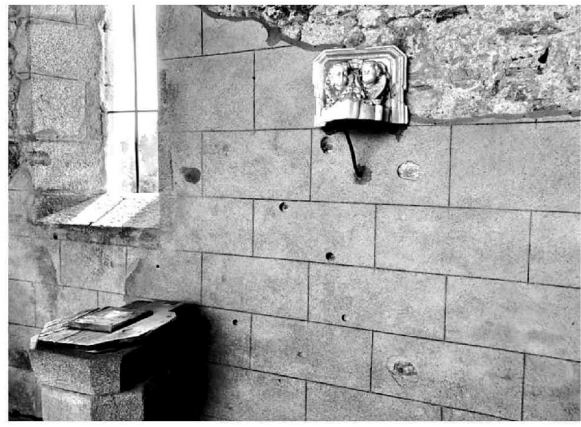
Links: Ein weiteres Foto mit Einschußlöchern in der St. Joseph-Kapelle. Hier sind die Einschüsse insofern authentisch, als es sich um Marken im Putz handelt, der von Geschossen leicht zu beschädigen ist. Ob hier allerdings Restauratoren sowohl den wie völlig unversehrt und auch von den Jahren in keiner Weise angegriffenen Putz mit seinen exakt aufgemalten Fugen behandelt haben, und dabei auch die Einschlagsmarken berücksichtigten, ist nicht mit Sicherheit zu sagen, aber keinesfalls auszuschließen.

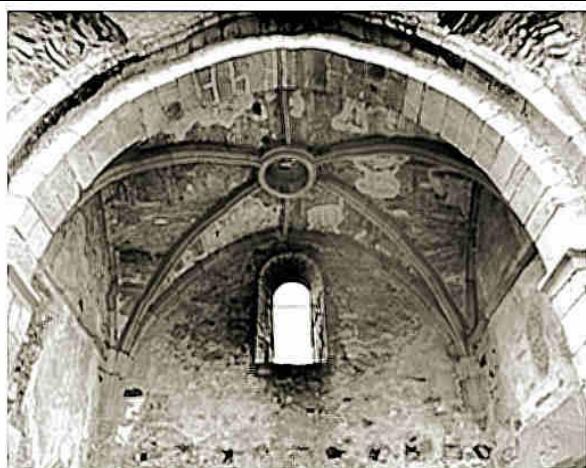
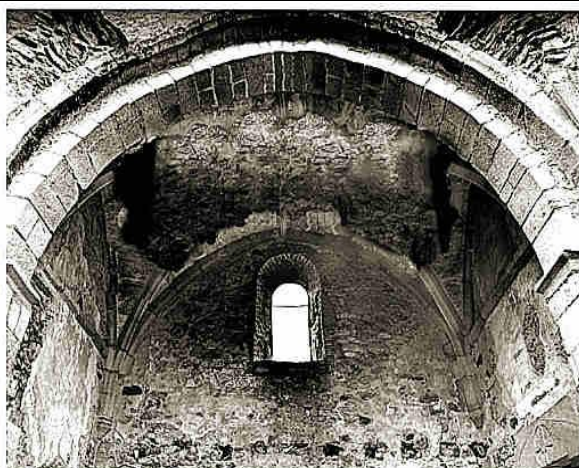
Links das wieder errichtete Gewölbe, wie es sich dem Betrachter heute darbietet, und wie es ein Besucher vor dem 10. Juni 1944 vorgefunden hätte, wenn noch die Empore und ein unversehrter Zustand der Wände hinzugegacht wird, wie es bei der Rekonstruktion auf der nächsten Seite abschließend versucht worden ist.

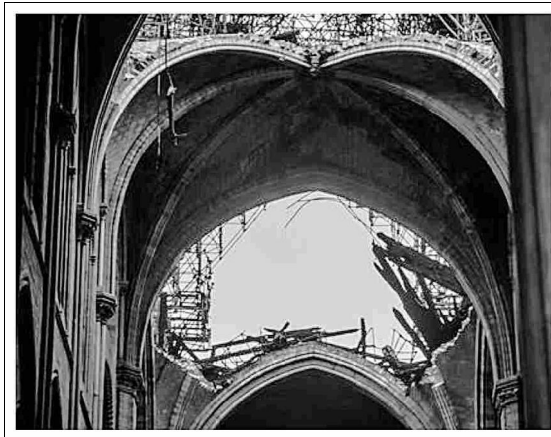
Links: Letzte Rekonstruktion: So könnte ein Blick auf Empore und Turmgewölbe in der unzerstörten Kirche von Oradour-sur-Glane ausgesehen haben.

Das neben dem Okulus durch ein Loch in der Gewölbekappe geführte Glockenseil wurde ebenfalls nachempfunden.

Es sei nochmals darauf hingewiesen, daß hier davon ausgegangen wird, das Gewölbe sei komplett eingestürzt. Dies wird nirgendwo deutlich erwähnt, insofern nie vom Material der Gewölbekappen die Rede ist, das sich auf dem Boden des Turmraumes befunden hätte. Auch die existierenden Fotografien zeigen davon nichts, sondern allein vollständige und zerbrochene Steine der Rippen und des Okulus. Wie aber bereits anderweitig ausgeführt wurde, können Gewölbekappen nicht unversehrt *in situ* bleiben, wenn die Rippen und der als Schlußstein fungierende Ring des Okulus nicht mehr vorhanden sind. Soweit zu sehen ist, wurde nie eine Fotografie des tatsächlichen Zustandes des Gewölbes nach dem Einsturz gemacht, oder falls doch, in keiner der vielen Broschüren und Bücher über Oradour je veröffentlicht.

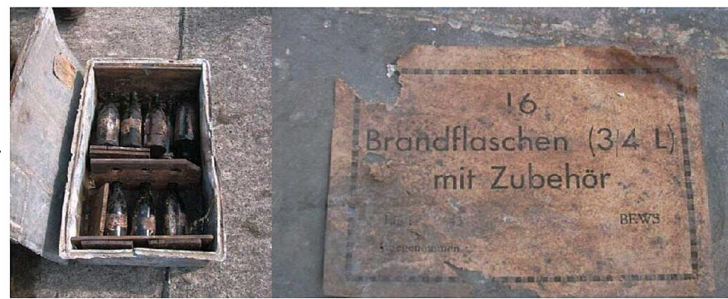
Rechts: Abbildung einer originalen Transportkiste für die deutsche Brandflasche, kombiniert mit dem originalen Aufkleber.

Zweifelsfrei handelt es sich um ein aus **deutscher Produktion** stammendes Mittel. Die links zu sehende Sperrholzkiste, in der insgesamt 16 dieser Brandflaschen transportiert wurden, zeigt eingesetzte Holzplatten, die Löcher enthalten, welche zur Fixierung der Flaschenhalse dienten. Man fühlt sich augenblicklich wieder an die **Beobachtung** des **Abbé Schneider** erinnert. (vgl. oben S.17)

Die Kiste für die Brandflaschen dürfte Abmessungen von 55x30x25cm gehabt haben, also nicht das, was Madame Rouffanche näherungsweise angab, aber das wäre eher nebensächlich. Das Gewicht hätte ca. 18kg betragen, nichts, was nicht ein einzelner Soldat hätte tragen können - abgesehen von der Unbequemlichkeit, die der Transport für einen einzelnen bedeutet hätte. Zwei Soldaten hätten es dabei leichter gehabt, und der Transport wäre dadurch sicherer geworden.
